### RESOLUCIÓN N° 01557

#### **“POR LA CUAL SE IMPONE UNA MEDIDA PREVENTIVA Y SE ADOPTAN OTRAS DETERMINACIONES”**

La ANLA mediante la Resolución No. 763 del 30 de junio del 2017, le otorgó Licencia Ambiental a la sociedad CONCESIONARIA RUTA DEL CACAO S.A.S., con NIT 900.871.368-6, para la ejecución del proyecto “*Concesión Vial Ruta del Cacao*”, localizado en jurisdicción de los municipios de Barrancabermeja, San Vicente de Chucurí, Betulia, Girón y Lebrija en el departamento de Santander.

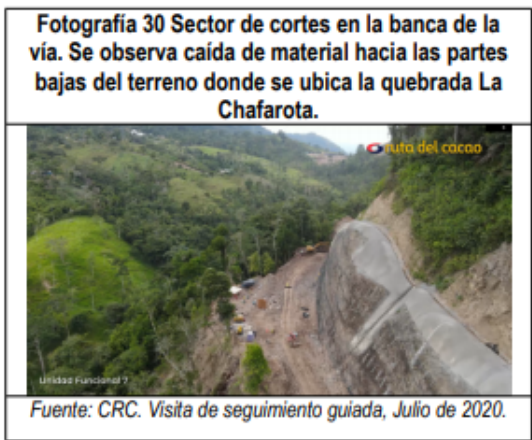
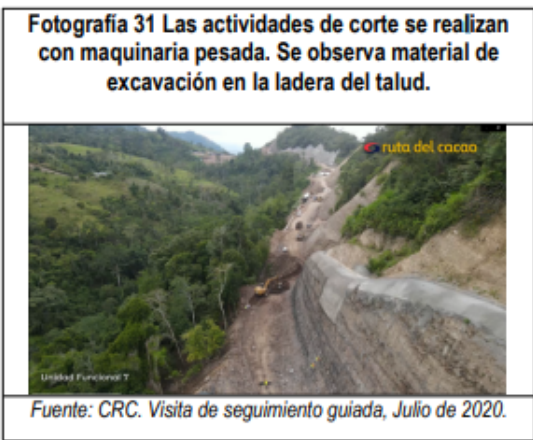
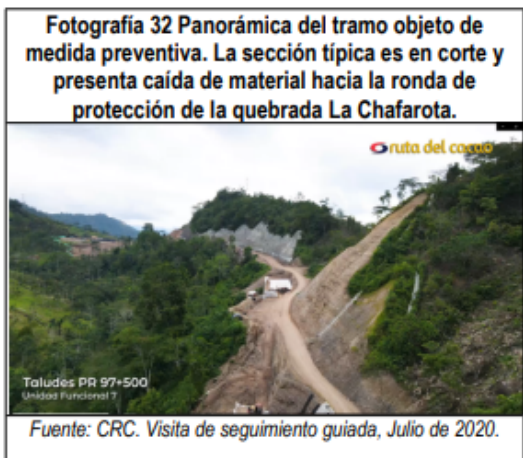
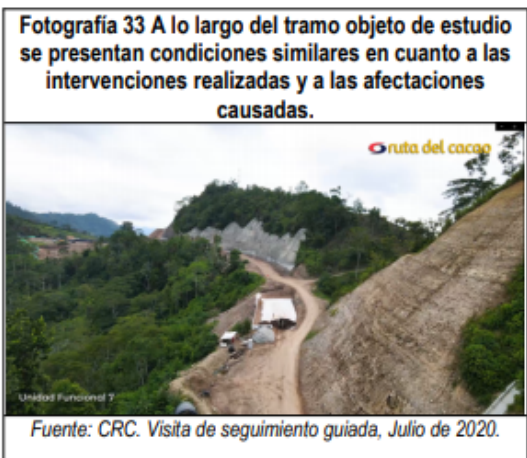
*En el sobrevuelo con dron, realizado en la visita de seguimiento fue posible evidenciar que las excavaciones para la conformación de la banca de la vía han generado la caída de material hacia las laderas que presentan una topografía montañosa a escarpada de pendientes considerables. El material excavado que se desliza por la ladera llega hasta el lecho de la quebrada Chafarota causando la alteración de las propiedades fisicoquímicas del agua y la posible afectación a las comunidades ícticas e hidrobiológicas que habitan en la quebrada.*

*Una vez consultado el sistema PLANET de la ANLA, es posible establecer que las intervenciones en este sector se han venido realizando desde el primer trimestre del año 2019 según se observa en las siguientes imágenes, en las que es posible establecer como la huella de la obra es cada vez mayor observándose como los deslizamientos han minimizado las áreas en donde existía vegetación.*

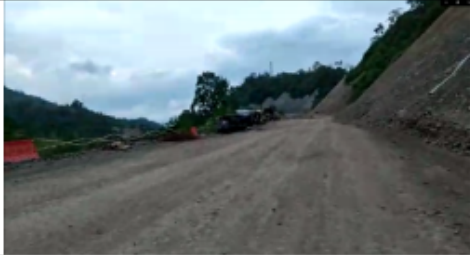
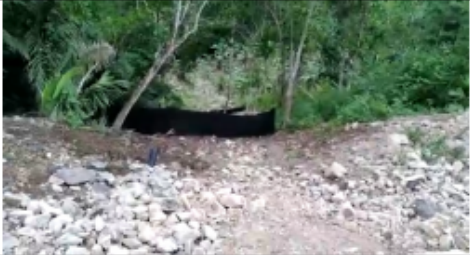
Adicionalmente, dentro del material que fue recabado en la visita se encuentran registros fotográficos y de video captados desde tierra en el que se puede apreciar de mejor manera las afectaciones causadas al área aledaña ladera abajo sobre las coberturas vegetales. Según lo manifestado por el personal del proyecto, a lo largo del tramo en este sector se han venido instalando trinchos y barreras de polisombra en las laderas con el fin de retener el material que puede caer desde la banca hacia la quebrada la Chafarota.

| <p><b>Fotografía 38 Estado actual del tramo de la UF-7 con sección transversal en corte.</b></p> <p>Fuente: CRC. Visita de seguimiento guiada, Julio de 2020.</p> | <p><b>Fotografía 39 Se observan barreras con polisombas, insuficientes para evitar deslizamiento de material hacia quebrada La Chafarota.</b></p> <p>Fuente: CRC. Visita de seguimiento guiada, Julio de 2020.</p> |

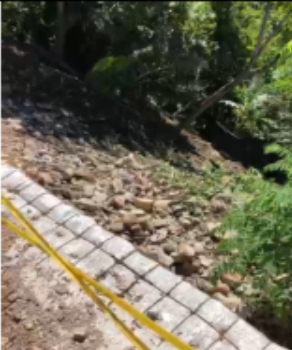
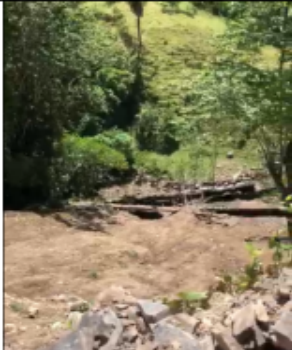
| <p><b>Fotografía 40 Se observa roca y material suelto en las laderas que llegan hasta el cauce de la quebrada.</b></p> <p>Fuente: CRC. Visita de seguimiento guiada, Julio de 2020.</p> | <p><b>Fotografía 41 Se observa la instalación de trinchos y barreras de polisombra que han sido insuficiente para evitar la caída de material a la quebrada.</b></p> <p>Fuente: CRC. Visita de seguimiento guiada, Julio de 2020.</p> |

De igual manera, es posible corroborar por los registros fotográficos adquiridos en la visita, las afectaciones que ha tenido la quebrada la Chafarota por efecto del material que cae desde las excavaciones realizadas para la conformación de la banca de la vía, por lo que además se infiere el incumplimiento de la ficha del Plan de Manejo Ambiental PMF-11 Manejo de aguas superficiales, la cual fue establecida mediante el Artículo Decimo Primero de la Resolución 0763 del 30 de junio de 2017.

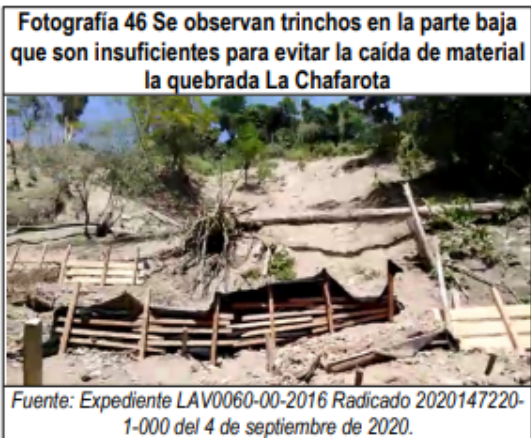
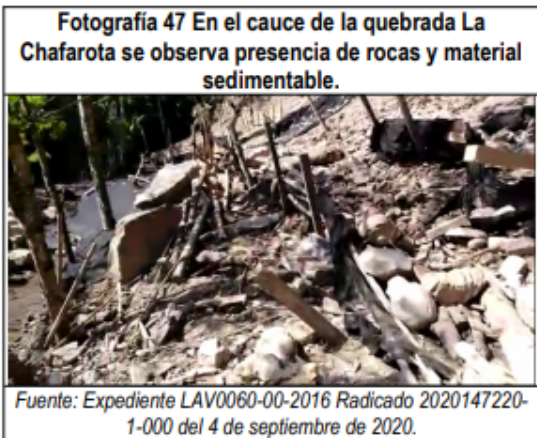
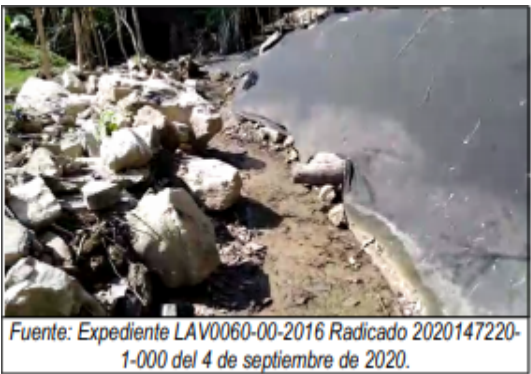
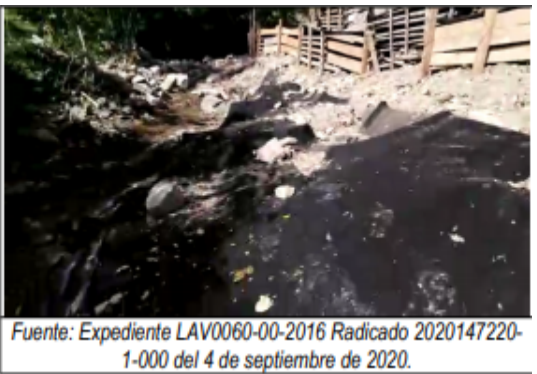
(...), dentro del expediente LAV0060-00-2016 se encuentran registros fotográficos y de video en los que se denuncian las afectaciones de la quebrada La Chafarota y sus rondas de protección, como es el caso de la queja remitida en la comunicación con radicado 2020147220-1-000 del 4 de septiembre de 2020, del cual se obtienen las siguientes imágenes registradas el día 9 de julio de 2020 por un miembro de la comunidad del sector asociado a la finca Buenos Aires.

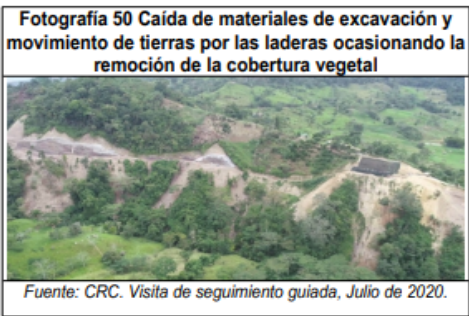
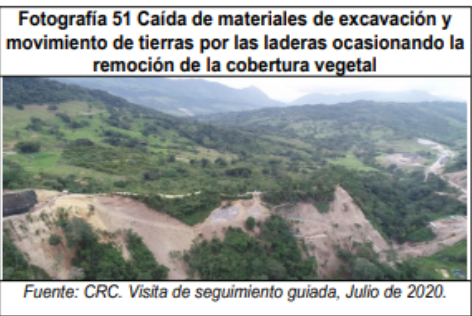
(...), en el sector comprendido por las abscisas K96+456 a K98+600 – Coordenadas Magna Sirgas Origen Bogotá E:1085876 - N:1284387; E:1085793 - N:1282515, se está presentando la remoción de la cobertura vegetal en algunos sectores en la ladera ubicada en el costado oriental del corredor vial de la UF 7, fuera del área autorizada para el proyecto, en dirección hacia la quebrada La Chafarota.

De acuerdo con lo anterior, el equipo técnico de la ANLA observó que la remoción de la cobertura vegetal ocasionada por la caída de materiales de excavación provenientes de las obras de construcción de la unidad funcional 7, los cuales, se desplazaron por una ladera de alta pendiente, junto con aquellos materiales provenientes de la remoción que se ocasionó de la cobertura vegetal, hasta llegar a la quebrada la Chafarota, la cual, se ubica en este sector de manera paralela al diseño vial de la UF 7, a aproximadamente 140 m (...)

De acuerdo con lo anterior, no se observó la implementación adecuada de las medidas de manejo contenidas en los programas de manejo PMB-02 Manejo de flora, PMB-03 Manejo de aprovechamiento forestal y PMB-11 Programa de manejo ambiental para la protección y conservación de hábitats y ecosistemas sensibles, referentes a la delimitación de las áreas de intervención del proyecto y protección de ecosistemas, áreas sensibles e individuos aledaños al área de intervención del proyecto, efectuándose intervenciones no autorizadas por fuera del área de intervención del proyecto, afectando ecosistemas considerados con una alta sensibilidad. En la figura 4, se observa la pérdida de cobertura vegetal ocasionada por el proyecto, fuera del área de intervención autorizada.

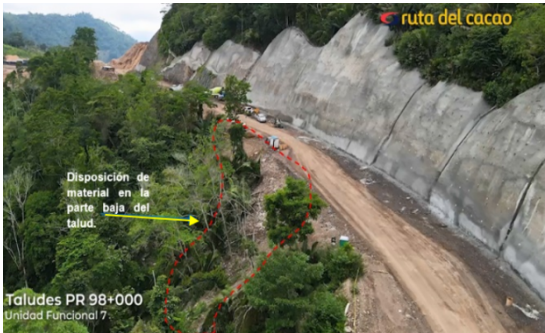
| Obligaciones | Justificación |
|---|---|
| <p>1.3 Obligaciones.</p> <p>(...)</p> <p>b. Los árboles y arbustos cercanos a los sitios de obra y ajenos al proyecto o que no fueron objeto del presente permiso de aprovechamiento forestal que se otorga a través del presente artículo, deben ser aislados permanentemente durante el desarrollo de los trabajos y/o la ejecución de las actividades constructivas, reportando el estado final de los mismos en la medida que culminan actividades en cada una de las zonas.</p> <p>PMF-02 Manejo y disposición de materiales de excavación sobrante y de demoliciones.</p> <p>Recolección y el transporte de estos materiales</p> <p>Cuando se realice por vías públicas en operación o en cercanías de centros poblados debe cumplir con lo establecido en la Resolución 541/94 o la que la modifique, además de los siguientes requerimientos:</p> <p>En los sitios de recolección de material sobrante de excavación y/o escombros no se permitirá la presencia de residuos; se debe asegurar la limpieza total y permanente de los sitios de recolección.</p> <p>En caso de caída de residuos durante la recolección, es deber del recolector realizar inmediatamente la limpieza correspondiente.</p> <p>No se permiten actividades de cargue, descargue o almacenamiento temporal de material sobrante de excavación en zonas verdes, arborizadas, reservas naturales, áreas de recreación, parques, rondas de ríos, quebradas, humedales o cualquier otro cuerpo de agua.</p> | <p>proyecto, en áreas aledañas al frente de obra en el costado oriental de este, en el sector comprendido por las abscisas K96+456 a K98+600 – Coordenadas Magna Sirgas Origen Bogotá E:1085876 - N:1284387 - E:1085793 - N:1282515.</p> <p>En los videos proporcionados por la Concesión y observados en la visita guiada, se identificaron sectores en los cuales luego de realizar el corte de la ladera se situaron materiales probablemente provenientes de esta actividad hacia la parte baja del talud en corte, observándose así que no se efectuaron las actividades de limpieza de los materiales provenientes de las excavaciones, condición que está generando afectaciones a la cobertura vegetal presente en el área, así como en la Quebrada Chafarota, toda vez que el material ha descendido hasta llegar al cuerpo hídrico.</p> <p>Esta condición genera aportes de sedimentos a la Quebrada, ocasionando la acumulación de material, interviniendo su curso y generando cambios en las condiciones físico químicas de esta.</p> <div></div> <p>Fuente: Tomado de videos aportados por la Concesión, visita (23-27 julio de 2020)</p> |

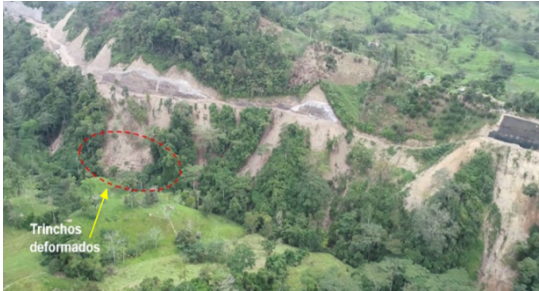
| Obligaciones | Justificación |
|---|---|
| <p>PMF-03 Manejo de taludes.</p> <p>Desmante y descapote.</p> <p>Para la construcción de la vía, es necesario realizar desmante y descapote, teniendo en cuenta los lineamientos especificados en la Ficha Manejo PMB-01 remoción de cobertura vegetal y descapote, incluida dentro del Programa de manejo del suelo del medio biótico.</p> | <p>En los videos proporcionados por la concesión y observados en la visita guiada a fin de verificar el estado de los taludes de la Unidad Funcional 7, se observó que los materiales provenientes del descapote no fueron retirados a los sitios autorizados para disposición final para este tipo de residuos.</p> <p>Adicionalmente, se observó que los trinchos implementados a fin de retener el material que pueda deslizarse se encuentran deformados, por lo cual no se encuentran cumpliendo su función, que para el presente caso es la de impedir que el material pueda afectar tanto la cobertura vegetal, cultivos y metros abajo la quebrada, por el aporte de material producto de la actividad del proyecto.</p> <div></div> |

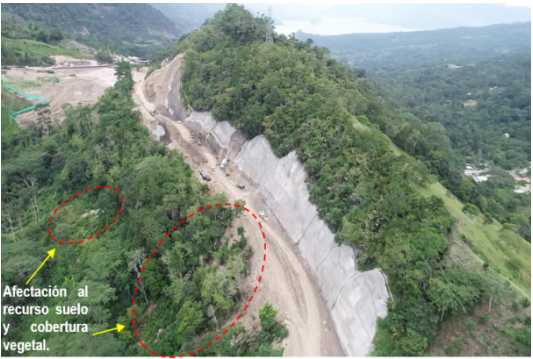
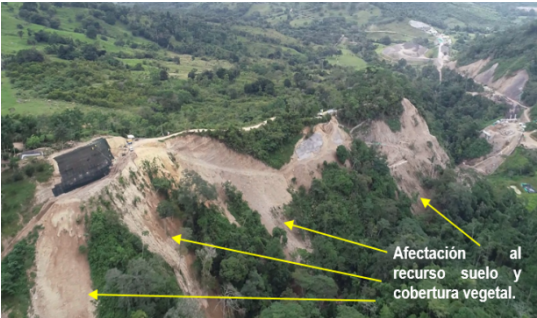
| Obligaciones | Justificación |
|---|---|
| <p>PMF-08 Manejo paisajístico.</p> <p>Delimitación y manejo de áreas a intervenir</p> <p>- Minimizar al máximo el movimiento de tierras y la eliminación de la vegetación.</p> <p>- Disposición temporal del material inerte proveniente de las actividades de excavación el cual será utilizado para el relleno de la excavación buscando devolver al terreno su forma original (reconformación); preferiblemente evitar rellenos innecesarios, respetando los cuerpos de agua existentes. El material sobrante e inerte será dispuesto de acuerdo a los lineamientos establecidos en la ficha PMF-02 manejo y disposición de materiales sobrantes.</p> | <p>Fuente: Tomado de videos aportados por la Concesión, visita (23-27 julio de 2020)</p> <p>Al observar los videos proporcionados por la concesión a fin de verificar el estado de las obras que se han realizado en la Unidad Funcional 7, se identificó el impacto negativo que se le ha realizado al entorno. Lo anterior teniendo en cuenta que producto de la excavación y perfilamiento de los taludes que conformaran el tramo vial proyectado, se han afectado recursos de tipo suelo, vegetación, cultivos y recurso hídrico.</p> <p>Lo anterior, teniendo en cuenta que una cantidad significativa del material producto de dichas excavaciones ha sido depositado en la parte baja de la ladera, deslizándose sin que a su paso se encuentre ninguna barrera que lo impida y las que se han implementado en algunos sectores se han deformado, por lo cual, se han afectado los cultivos de algunos pobladores. Adicionalmente, el material arrastrado ha ocasionado que se estén realizando aportes de sedimentos al cuerpo hídrico denominado Quebrada Chafarota. Asimismo, se ha visto comprometido el recurso suelo teniendo en cuenta que la incorporación de materiales producto de las excavaciones genera una alteración en las condiciones físico, químico y biológico de las plantas situadas en el sector.</p> <div><p>Afectación al recurso suelo y cobertura vegetal.</p></div> <p>Fuente: Tomado de videos aportados por la Concesión, visita (23-27 julio de 2020)</p> <div><p>Afectación al recurso suelo y cobertura vegetal.</p></div> <p>Fuente: Tomado de videos aportados por la Concesión, visita (23-27 julio de 2020).</p> <p>Las imágenes anteriores exhiben los impactos visuales de tipo paisajísticos que se han generado producto de los cambios en la zona donde se desarrolla la actividad del proyecto, puntualmente en algunos sectores de la Unidad Funcional 7. Es posible identificar que producto de las actividades del proyecto se han intervenido área de vegetación, sin implementar un adecuado manejo ambiental.</p> |
